課題	相手コネクタと結合出来ず（異物混入）
部番	XZ-123456-2
部品名	F社 ZYコネクタ

解析記録【五原則シート】（例）

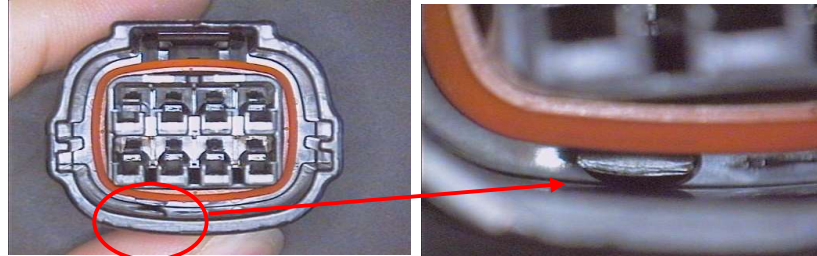
- 発生場所：N社TC工場
- 発生品番：N654321
- 発生車種：VCR
- 発生日：'20XX年7月19日
- 発生数：1台
- 訴え内容：コネクタフード内に異物があり、相手嵌合が出来ない。（AT MISS SOL部）

（パッキンの奥に異物が入り込んでいる）

- 不具合現品の確認結果
 不具合現品について確認したところ、写真の通りパッキンの奥に異物が入り込んでいた。異物について取り出して確認したところ、下記のように樹脂の円筒形のものであり、ハウジング成形材料のペレットであることが分かりました（下記写真参照）。本ペレットは不具合品のハウジング成形材料と同様でありました。従って、今回の不具合は、成形後にペレットがハウジング内に混入し、気付かずにパッキンを異物混入のあったハウジングと同樹脂ペレット

- 処置状況：社内在庫の見直し実施
 確認方法：目視によりコネクタ内部の確認実施
 在庫数 3300個
 NG数：0個

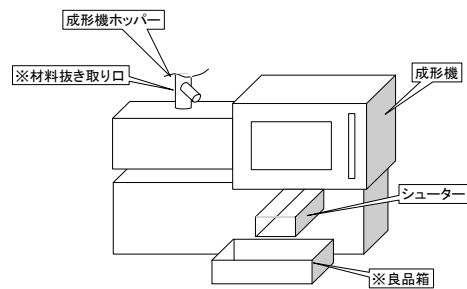
成形終了時に、成形機上の材料抜き取り口より残った材料を抜き取るが、成形機前に置いている良品箱を隔離していないとこぼれた材料が良品箱にペレットが落下し、ハウジング成形品に混入したと判断します。(右図参照願います)

材料切替え時の作業ルール(手順)が無く(口頭での指導)、成形作業者が材料切り替え時に良品箱を成形機から隔離せず作業を行った為、材料をホッパー・ドライヤーから抜いた際に材料ペレットが良品箱へ落下し、ハウジング内部へ混入しその部品でパッキンを組み付けてしまいました。

項目	内容	対策内容	実施部署	実施時期
発生対策	①材料切替え作業(段取り時)の良品箱の隔離及び袋閉じの徹底について、作業指導を行いました。		第1成形	7月23日
	②上記内容を含め、材料切替え(段取り)作業手順を作成し、ルール化します。		第1成形	8月3日迄
流出対策	①ハウジング内部の異物確認を検査ポイントに追加し、成形後の外観検査にて確認します。		第1成形	7月23日
	②外観検査実施時、ハウジングの嵌合面を下にして軽く叩き、ハウジング内部の異物(ペレット)の除去確認を実施します。		第1成形	7月23日
	③ASSY作業時、検査員に不具合写真を確認させ、作業時・検査時にパッキンの奥側の異物について確認するよう指導しました。		外製管理	7月23日
	④パッキンASSY手順書を作成し、パッキンASSY時にコネクタ内部確認を徹底させます。		外製管理	8月3日迄
